## PERAWATAN SISTEM PENDINGIN AC TYPE SPLIT WALL UNTUK KENYAMANAN IBADAH DI AL-MADINAH AL-MUNAWWAROH PERUM. SUNRISE GARDEN BUKIT PUTRA CILEUNGSI JAWA BARAT

### Lokasi Pengabdian dan obyek Pengabdian

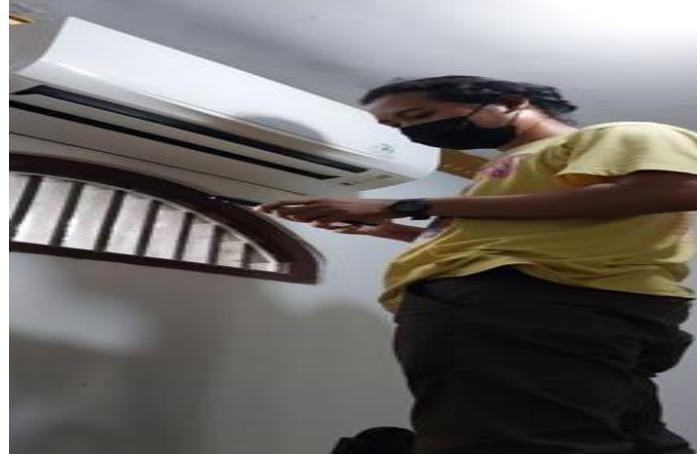
Gambar Survei sistem AC type Split Wall indoor

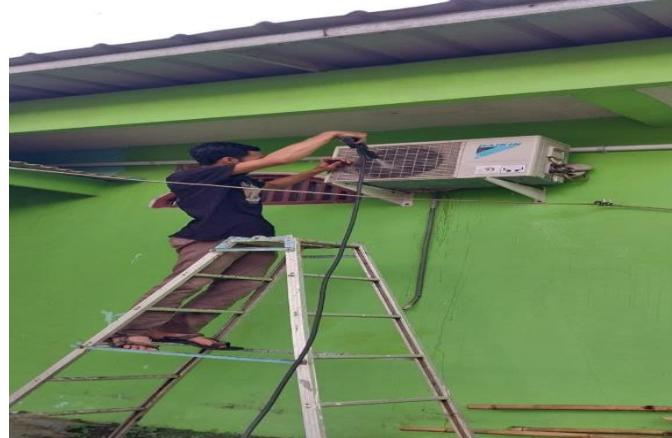
gambar survei sistem AC split wall outdoor

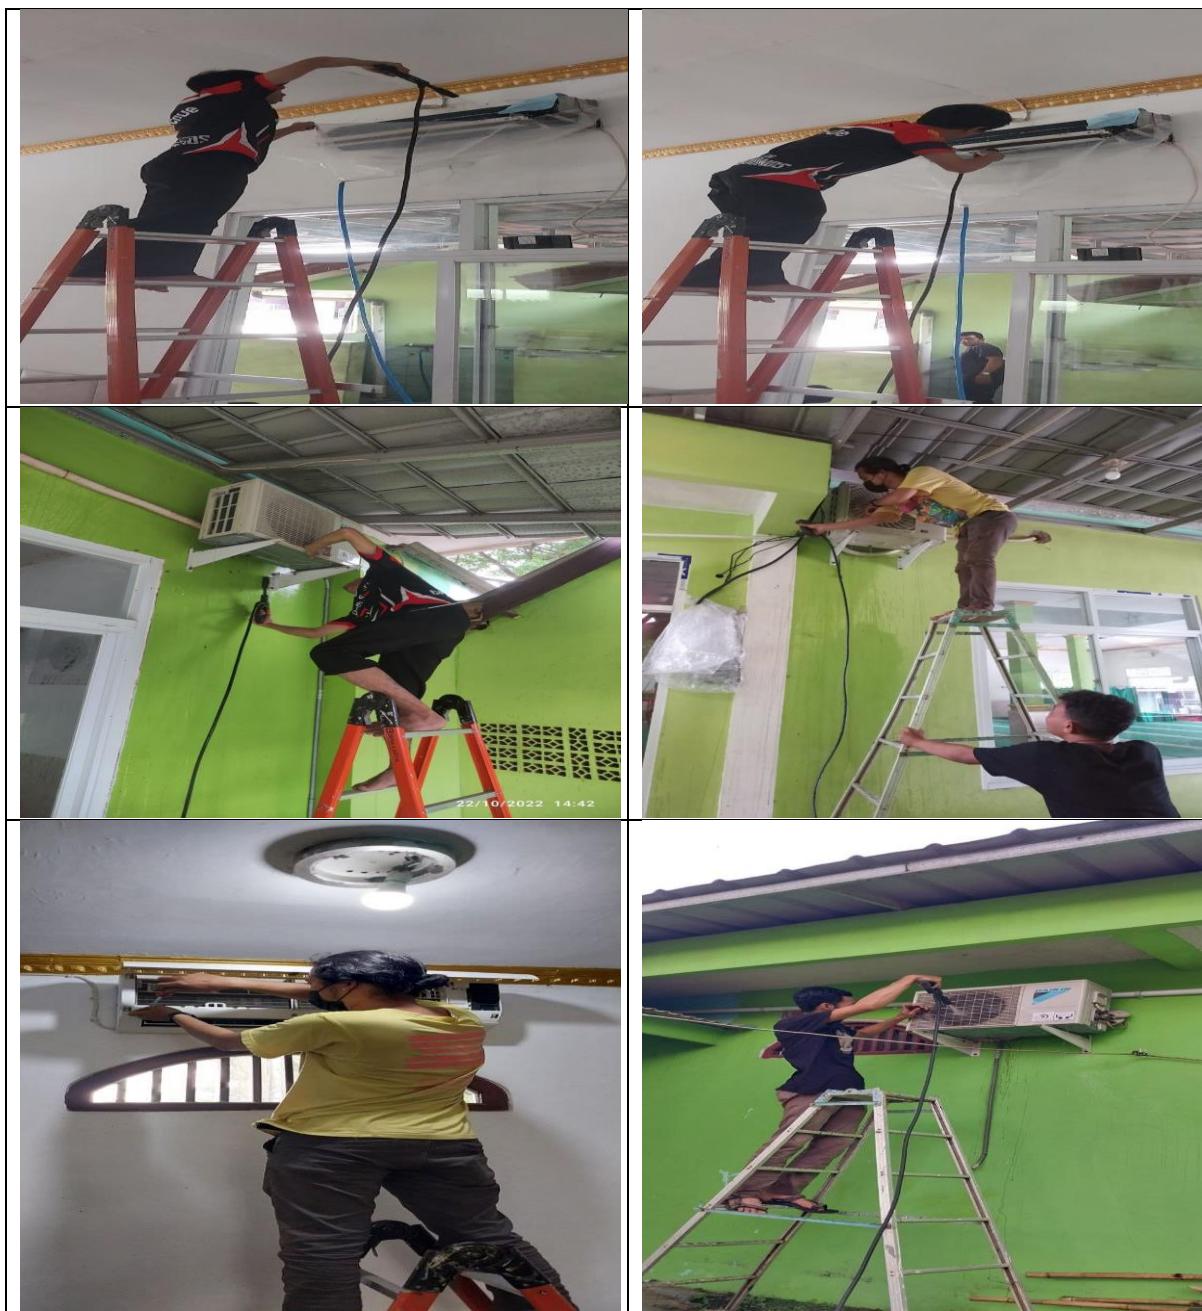
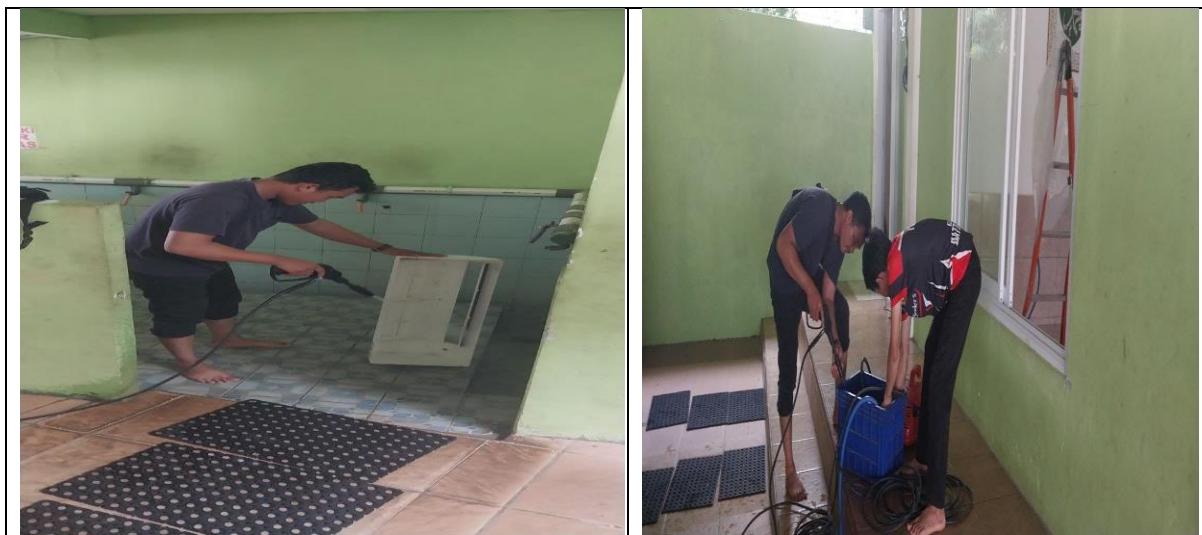
b. Foto pembersihan dan perbaikan

- 1) Pendinginan kurang optimal
- 2) Tercium aroma sedikit bau dari unit indoor
- 3) Kebocoran pipa drain indoor
- 4) Pemberahan kabel power panel to indoor dan indoor to outdoor
- 5) Berkurangnya tekanan refrigerant
- 6) Kotor

- 1) Pendinginan kurang optimal dikarenakan kurangnya refrigerant (menggunakan refrigerant R410A)
- 2) Filter indoor banyak kotoran (debu dan uap air) menyebabkan adanya bau sedikit tidak sedap dari supply indoor
- 3) Pipa drain mengalami kebocoran dikarenakan sambungan (joint) tidak di lem dengan baik mengakibatkan kebocoran
- 4) Kabel power tidak dirapihkan, dikarenakan tidak ada penyangga untuk jalur kabel

1. Pemeriksaan dan perbaikan sistem pendingin AC diatur sangat optimal untuk kenyamanan ibadah
2. Menggunakan standar pedoman instalasi sistem pendingin AC
3. Pemeriksaan dan perbaikan semua unit AC berjumlah 6-unit dengan semua type AC split wall
4. Perbaikan pipa refrigerant, pipa drain, kabel power
5. Pembersihan (cleaning) unit AC indoor dan outdoor
6. Pengetesan suhu udara
